Die Skulpturenfunde der Münsterplattform

Katalog der figürlichen und
architektonischen Plastik

Urs Zumbrunn
Daniel Gutscher

Staatlicher Lehrmittelverlag Bern 1994

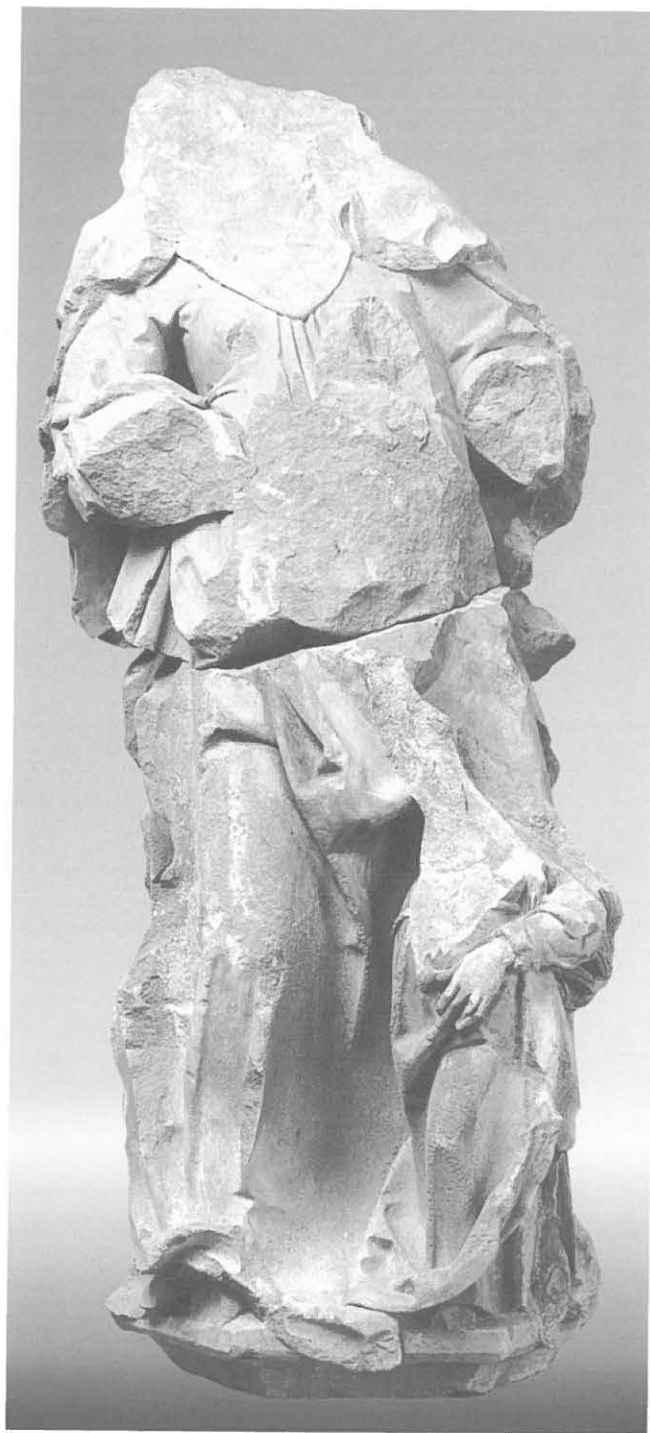
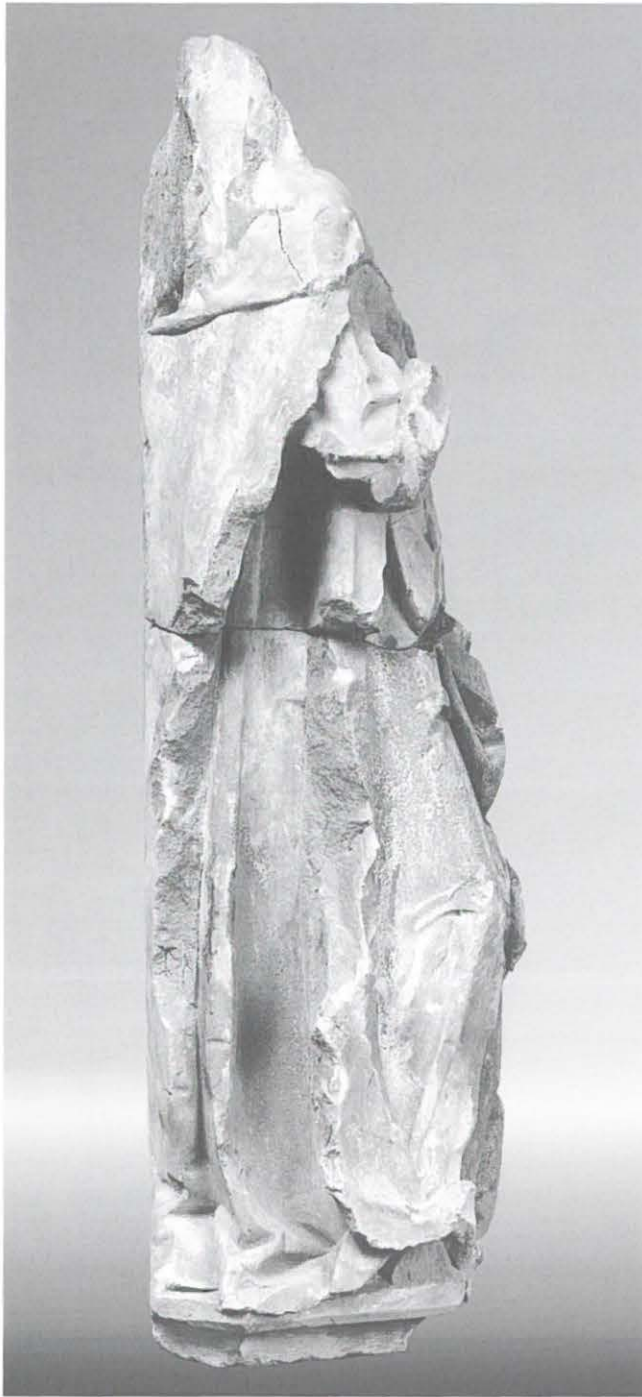
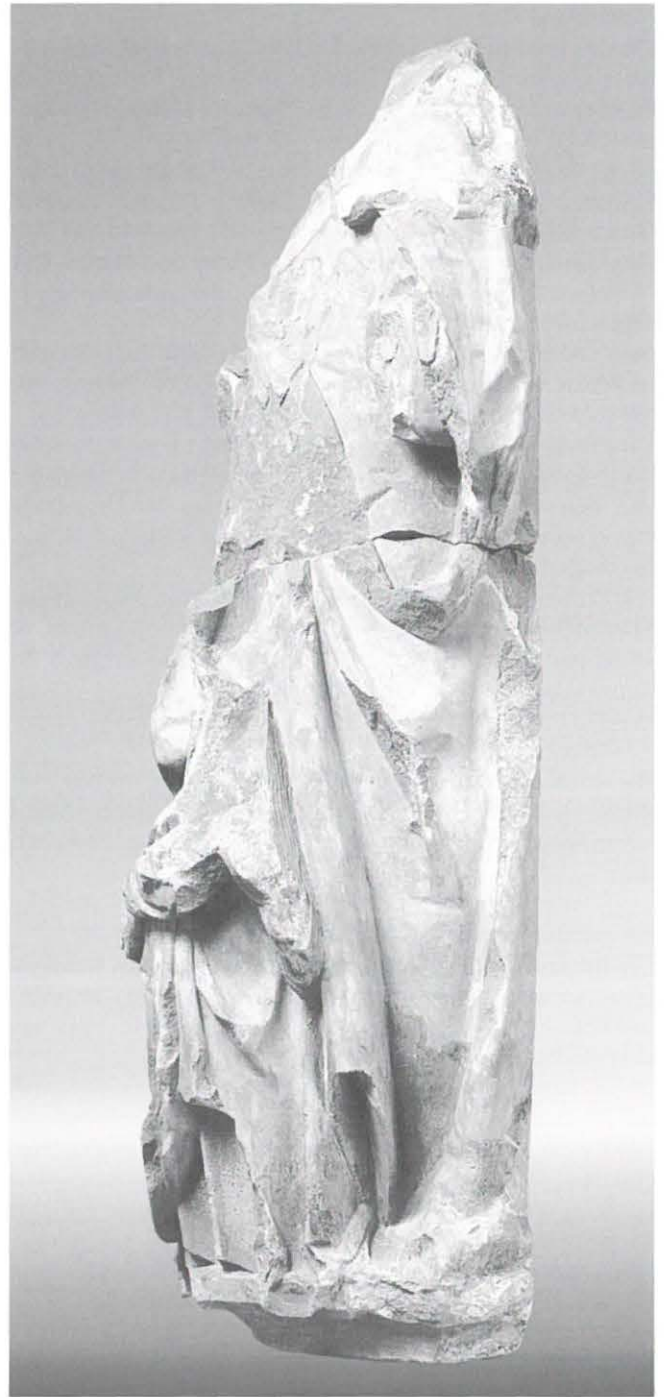
Kat. 52: Vorderansicht.

Von Anna fehlen der Kopf sowie die beiden Unterarme und Hände. Ihre Kleidung besteht aus einem zweiteiligen, bis auf die Standplatte fallenden Gewand (Ober- und Untergewand) und einem Kopftuch. Das weissliche Kopftuch bedeckt einen Teil ihrer Schultern.

Bei der leicht nach rechts abgedrehten Maria fehlt ebenfalls der Kopf, während ein Teil des hüftlangen, offen getragenen Haares und der linke Arm mit der Hand noch erhalten sind. Auch Maria ist mit einem zweiteiligen langen Gewand bekleidet. Unter der Brust ist das Gewand mit einer Kordel (Cingulum) gegürtet. Der linke sichtbare Schuh des Spielbeines ist teilweise weggebrochen. Vom vermutlichen, links auf Annas Brusthöhe angebrachten Jesuskind sind nur noch ein kleines Stück sowie die Abbruchstelle vorhanden.

Zustand und Beschädigungen: Der Stein befindet sich – abgesehen von leicht sandenden Partien bei den kleinen kraterähnlichen Ausbrüchen im Bereich des rechten Knies an Annas Spielbein – in gutem Zustand. Die Beschädigungen lassen sich in alte und neue Schäden unterteilen. So sind im Bereich der Bauchmitte und der rechten Gewandseite der heiligen Anna Bergungsschäden nachweisbar, so auch am nach vorne herausragenden rechten Schuh des Spielbeines.

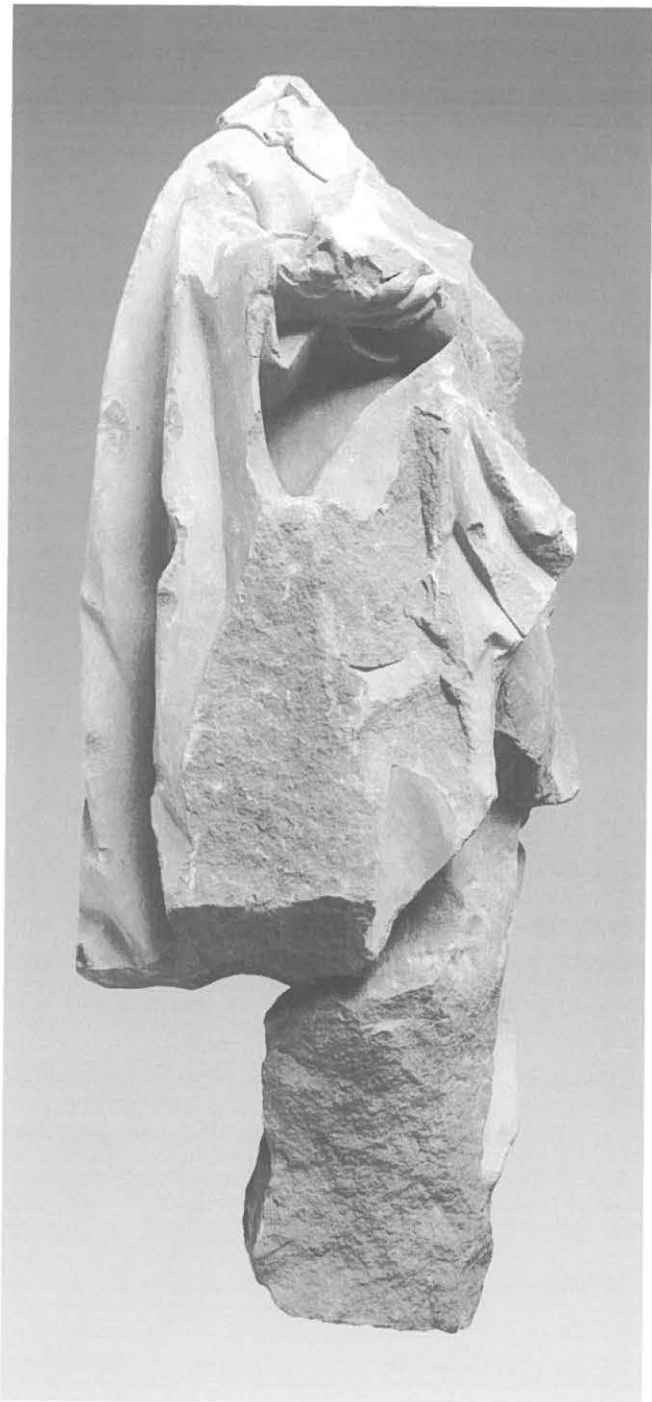
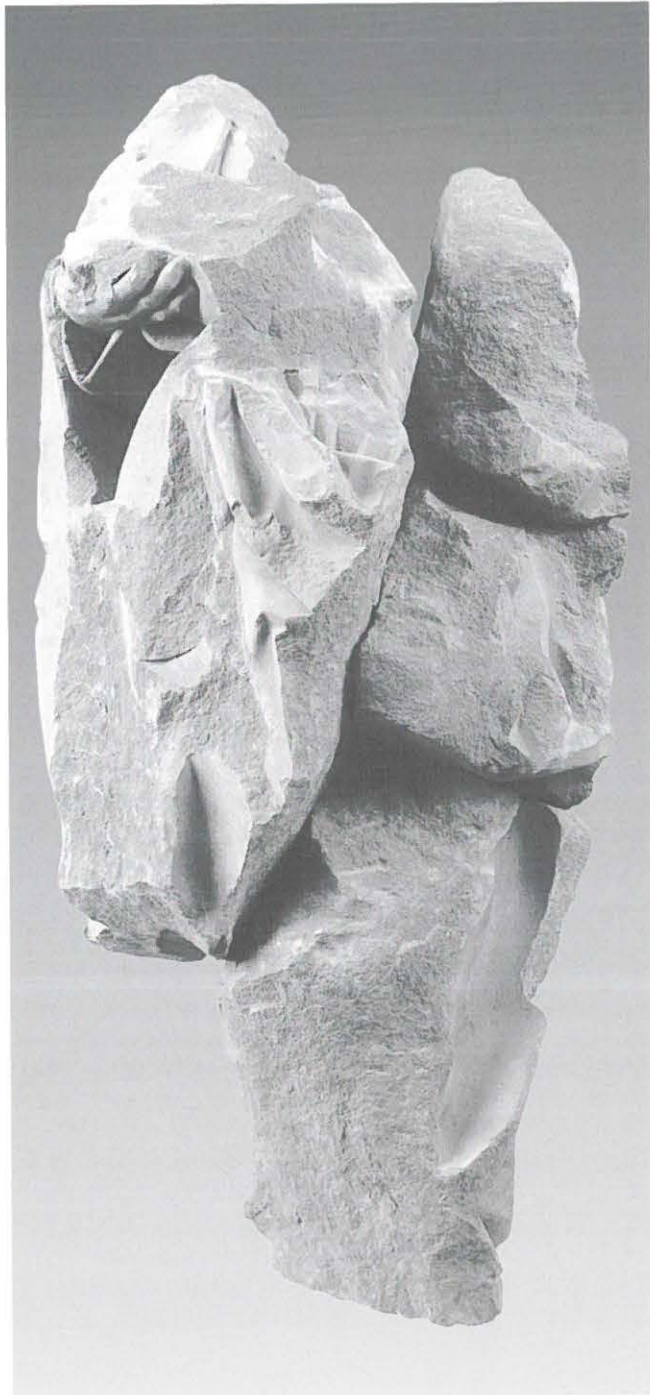
Kat. 53: Schrägansicht rechts.

Unterlebensgrosse Skulptur, vermutlich eine weibliche heilige (Anna? oder Maria?), die in ein Ober- und Untergewand mit einem bis auf die Schultern fallenden Kopftuch gekleidet ist. Beim Obergewand könnte es sich auch nur

um einen pelerinenartigen Mantel mit seitlichen Schlitzten für die Arme handeln. In der rechten Hand befinden sich Reste eines Attributes (Kind?) sowie ein Gewandzipfel des nach rechts oben gezogenen Obergewandes. Die Figur

besteht aus vier Fragmentstücken. Die Rückseite ist ausgehöhlt.

Zustand und Beschädigungen: Der Stein ist in gutem Zustand. Starke neue (bei der Bergung entstandene) Schäden sind im Bereich des vermuteten Kindes vorhanden.

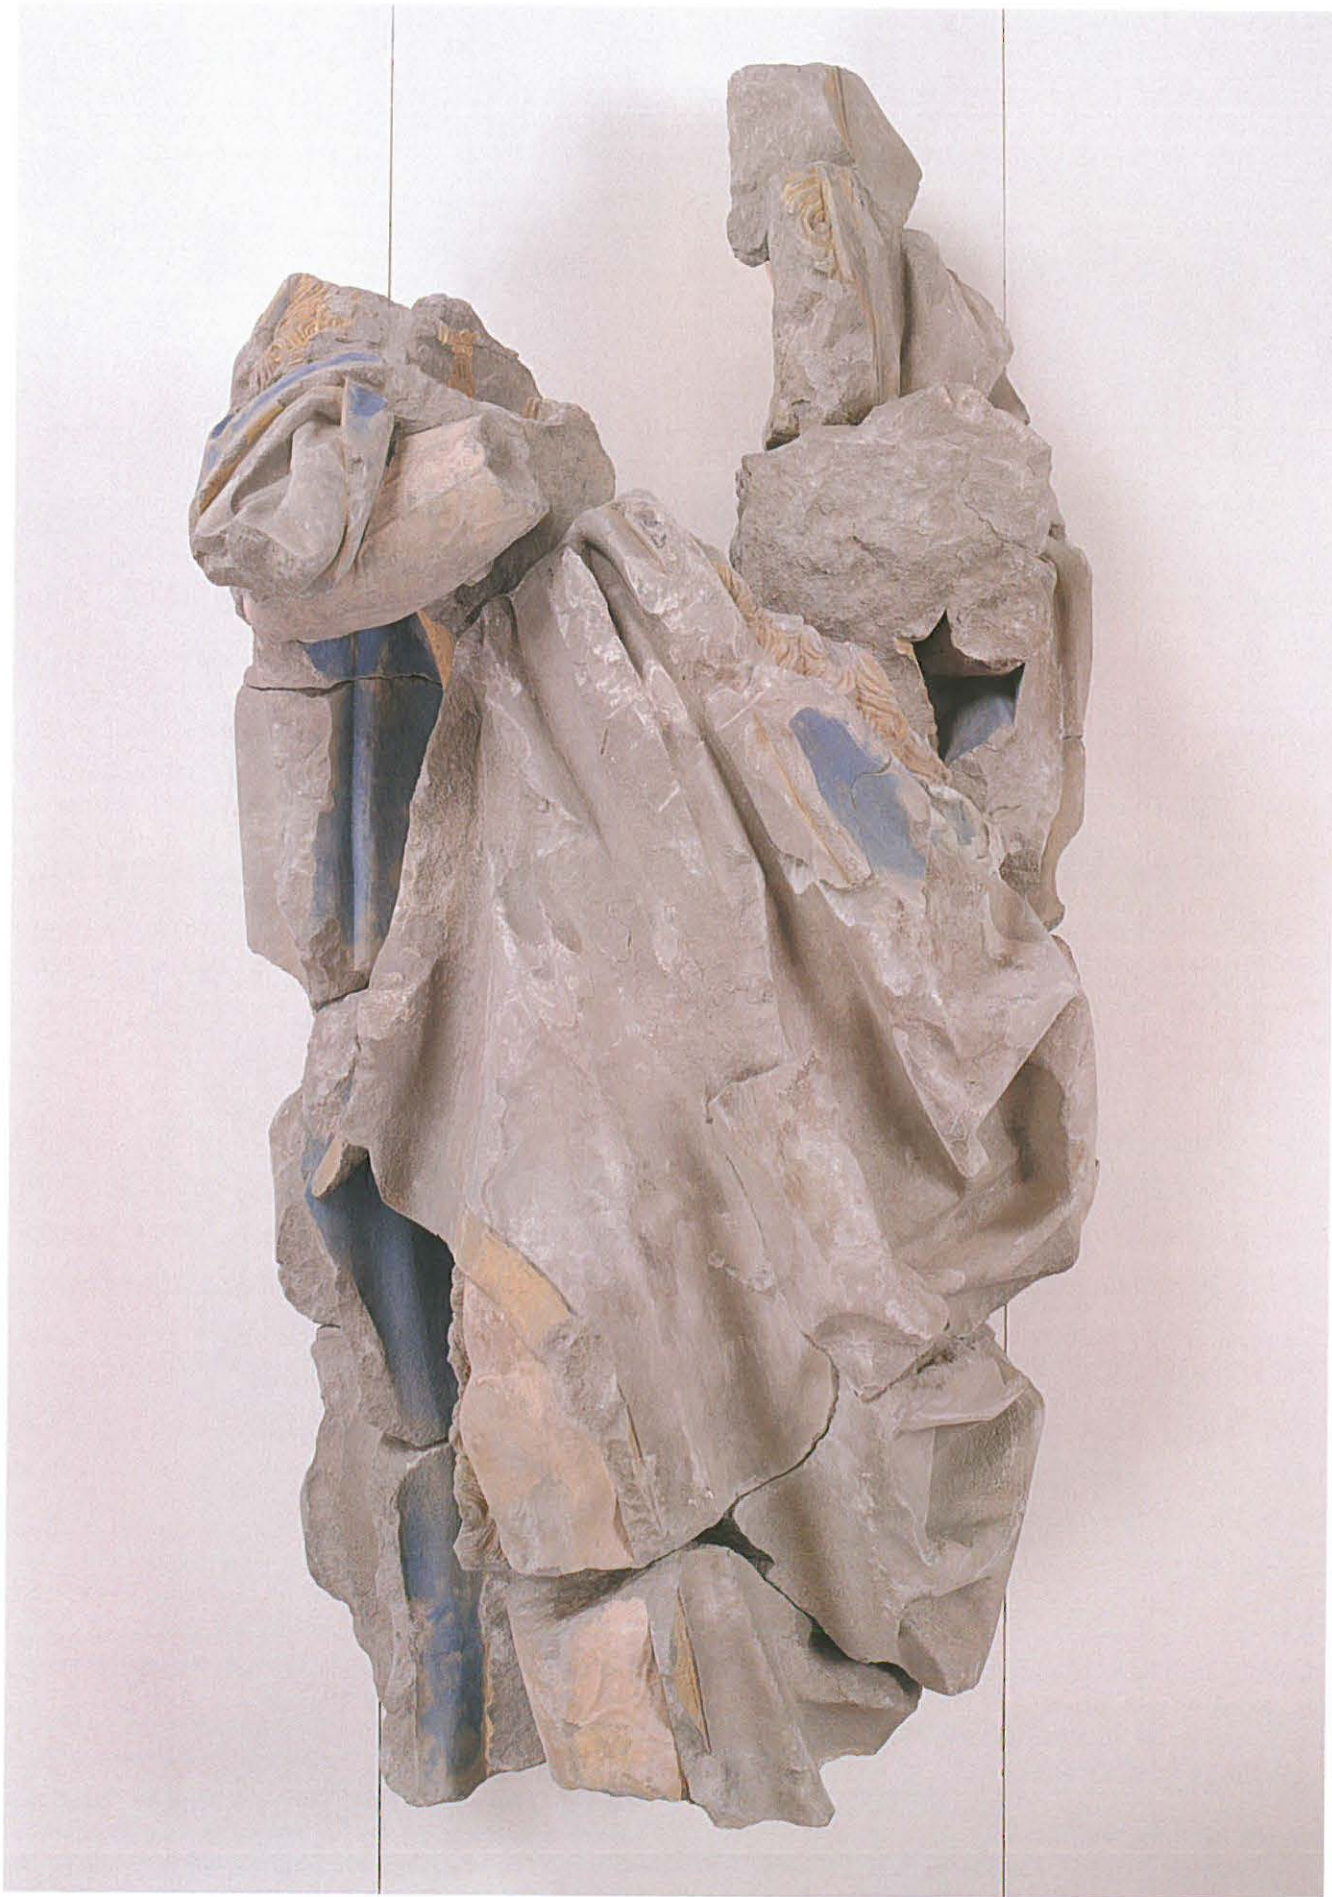
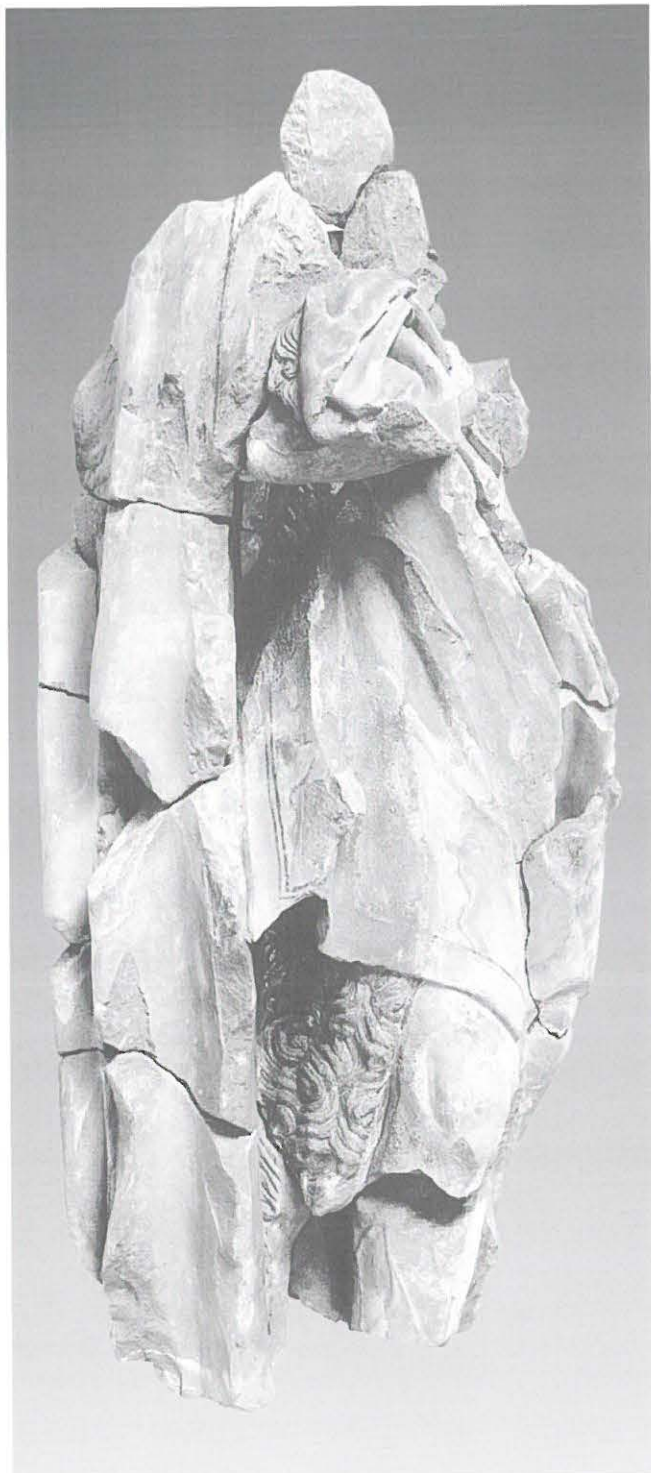
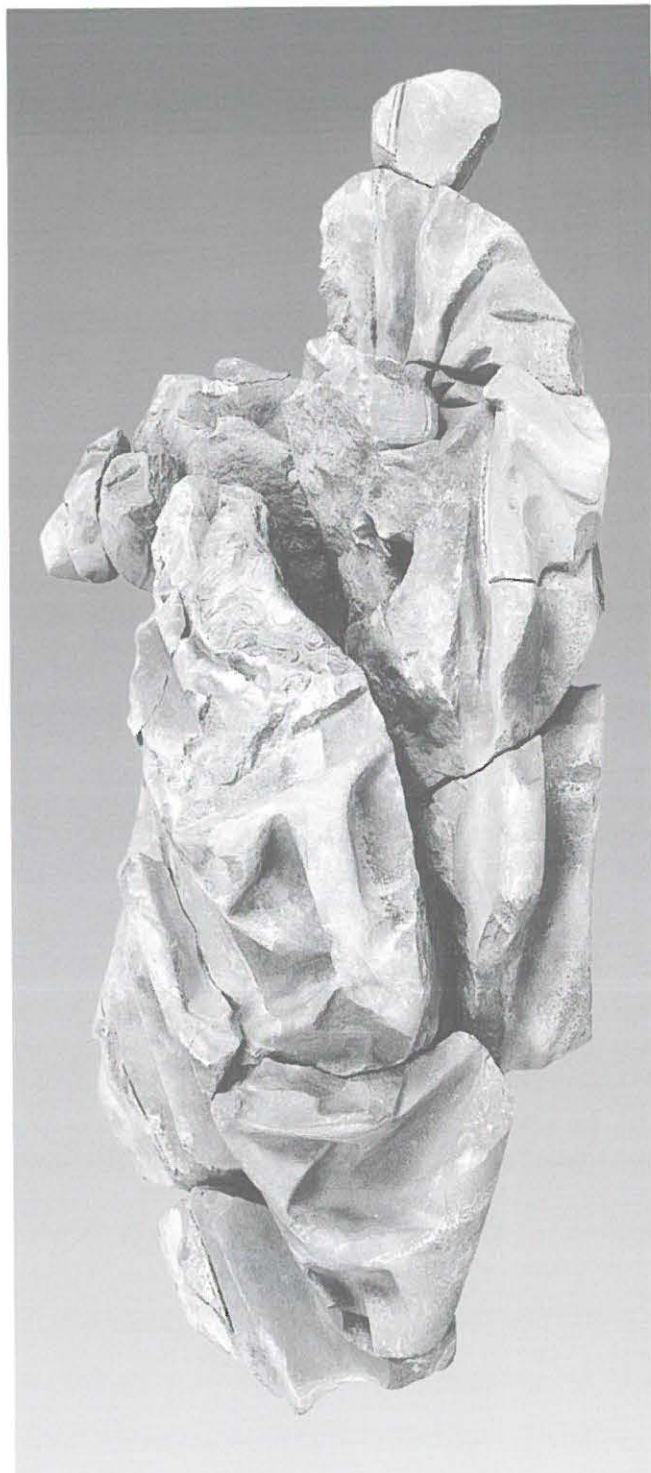
Kat. 54: Vorderansicht.

Lebensgrosse, einst wohl durchgehend polychromierte stehende Sandsteinform mit Fellkleid und togaartigem Umhang. Mit der Linken hielt die als Johannes zu deutende Figur ihr Attribut: Evangelienbuch und Lamm, die Rechte raffte wohl das Obergewand in der antiken Art der gerafften Toga.

Das bis zum Knie unbekleidete rechte Spielbein tritt stark unter dem Gewand heraus. Die Beine und der Fuss zeigen

eine sehr detaillierte und plastische Bearbeitung der Sehnen, Muskeln und Adern.

Zustand und Beschädigungen: Der Stein ist bis – auf wenige sandende, meist mit Krusten überzogenen Stellen – in gutem Zustand. In der Bauchgegend, bei den Fragmenten 7510-300 und 7511-237, sind alte Spuren eines flächigen und spitzen Eisens zu sehen, welche auf ein gewaltsames Zerstören der Skulptur schliessen lassen (Bildersturm).

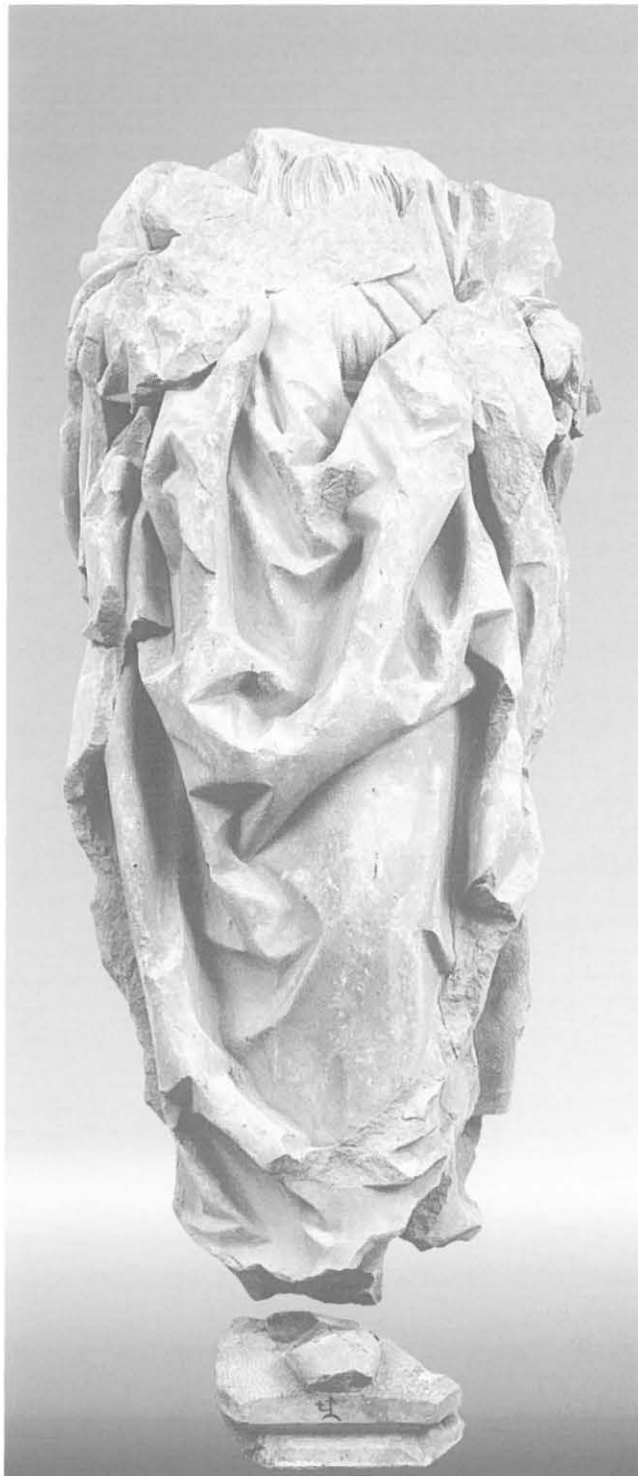
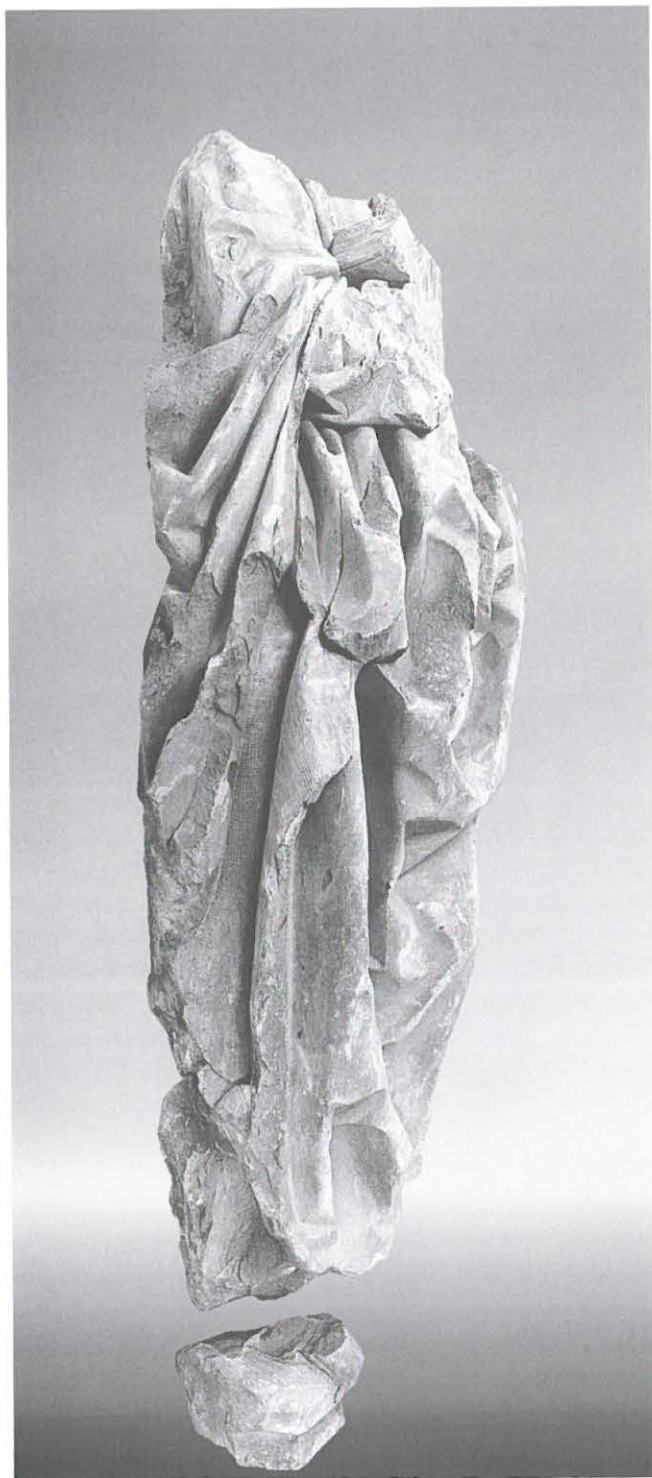
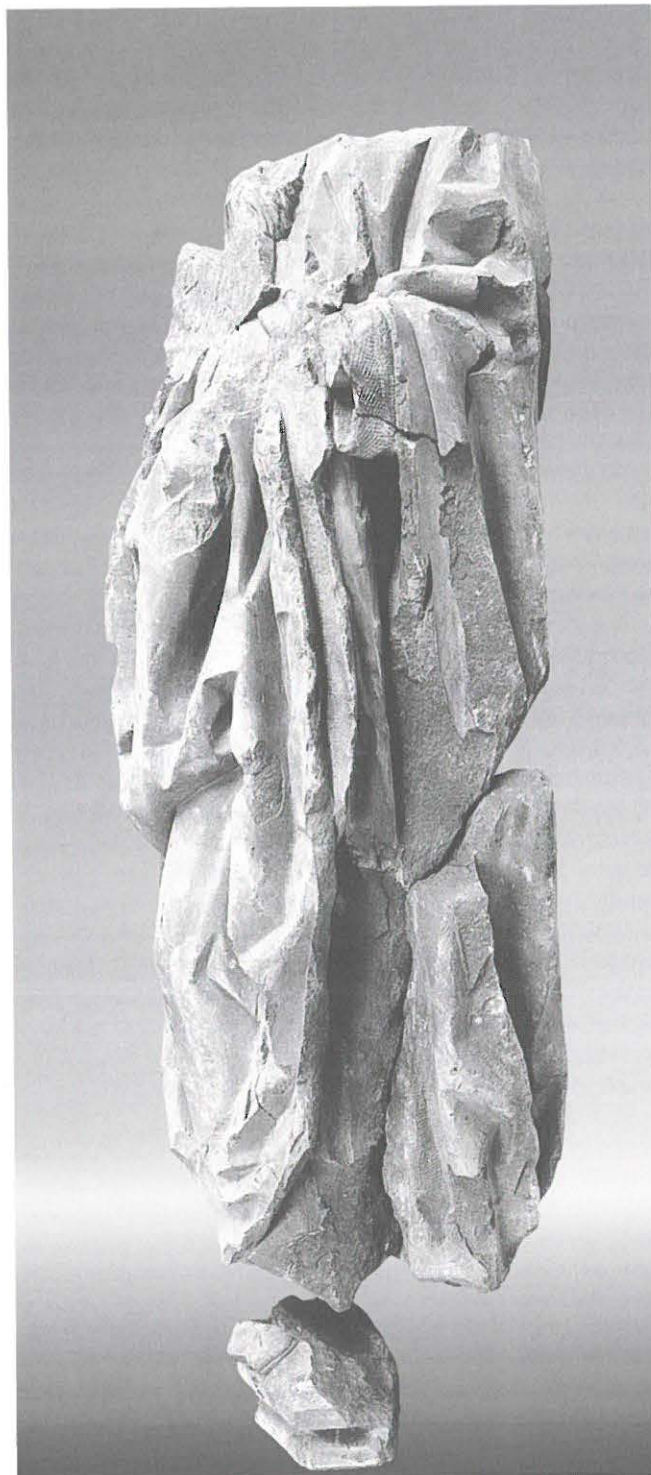
Kat. 55: Vorderansicht.

Überlebensgrosse stehende männliche Skulptur (Bischof/Heiliger?) mit langem Bart sowie den Attributen Buch und Stock. Er ist in ein langes, bis auf die Schuhe fallendes Ober- und ein Untergewand gekleidet. Letzteres wird mit einem Band (Gürtel) zusammengehalten.

Das geöffnete Buch war in seiner rechten, heute weggebrochenen Hand, während sich in seiner ebenfalls fehlenden linken Hand ein Stock mit Asteinschlüssen – innerhalb des linken Gewandausschnittes sichtbar – befand.

Zustand und Beschädigungen: Der Stein ist bis auf die verschiedenen Riss- und Druckstellen in gutem Zustand.

In bezug auf die Beschädigungen lassen sich alte und neue (bei der Bergung entstandene Schäden) unterscheiden. Die neuen betreffen vor allem Wegsprengungen von Falten auf der rechten mittleren Gewandseite sowie das linke Unterarmfragment. Die Hauptbruchstellen am Kopf und die Stellen im linken unteren Bereich sind meist älteren Datums.

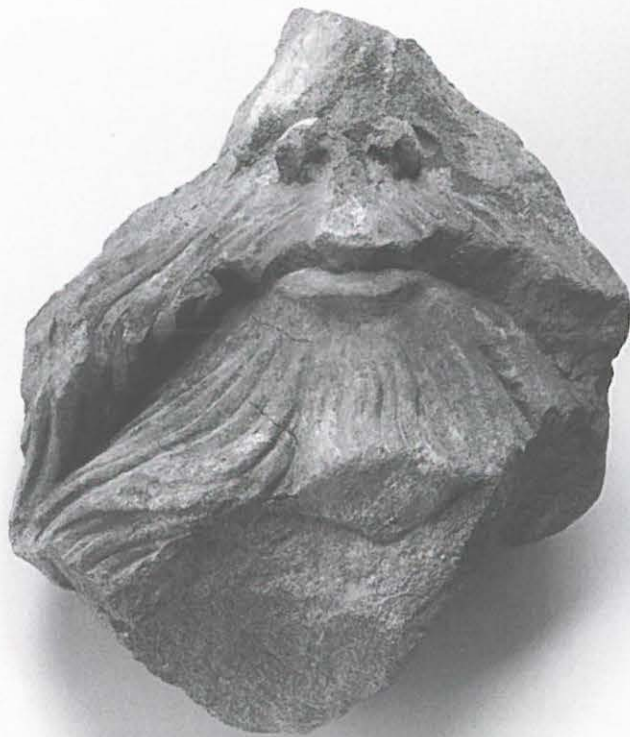
Kat. 58.

Zustand und Beschädigungen: Der Stein ist in gutem Zustand. Die Bruchflächen sind meist älteren Datums. Im rechten Teil des Oberlippenbartes sind Zerstörungsspuren eines nicht identifizierten Werkzeuges und in der unteren Bruchfläche eines breiteren Schlageisens sichtbar (Schäden aus der Bildersturmzeit). Nur so ist auch die Fragmentenhaftigkeit des Gesichtsteils erklärbar.

Durchgehend gefasstes Kopffragment mit vergoldetem Ober- und Unterlippenbart, rosarotem Mund und hellrosafarbenem Inkarnat. Die Fassung ist durch die Erdlagerung und den Bindemittelabbau in ihrer Farbwirkung beeinträchtigt. Das vermutlich kupferhaltige Gold zeigt eine Art von Anlauffarben (Patina).

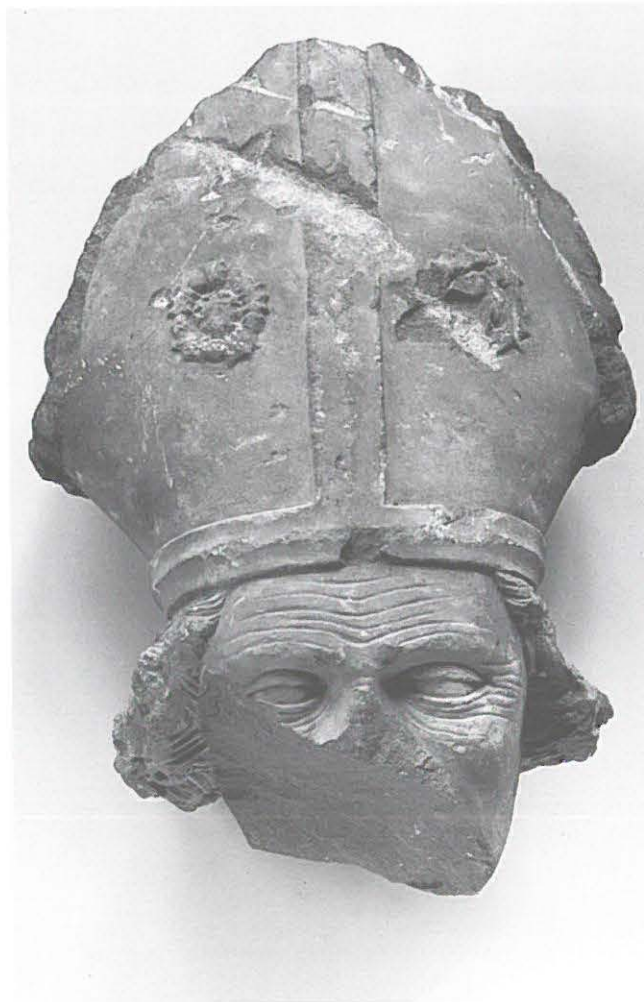
Kat. 60.

Material: Blaugrauer fein- bis mittelkörniger Sandstein. Innerhalb einer Bruchfläche ist ein schwarzer Einschluss vorhanden, bestehend aus verkohlten organischen Materialien. Die Schichtung des Steines entspricht dem Einschluss senkrecht im stehenden Körper, parallel zur abgeflachten Rückseite.

Zustand und Beschädigungen: Der Stein ist in gutem Zustand. Es bestehen alte versinterte und neue Bruchflächen. Besonders im Bereich der Mitra stören Bergungsschäden (diagonale Pickelspur) den optischen Eindruck.

Stil: Das eher flach gearbeitete Gesicht, die identische Mitra sowie die linearen Falten sind mit dem Kopf des Bischofs Leodegar, der sich als Schlussstein im Chor des Berner Münsters befindet, zu vergleichen¹⁹⁴.

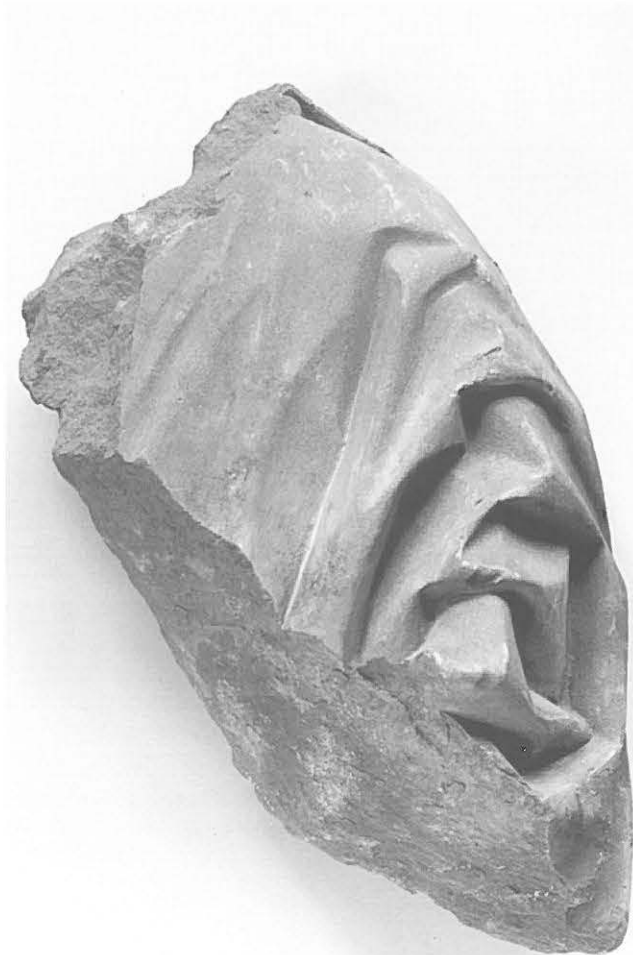
Kat. 61.

Die leicht ausgehöhlte Rückseite, das Verankerungsloch, die geringe Tiefe der Figur sowie die nur bis etwa zur Hälfte nach hinten ausgearbeitete Figur sprechen für einen befestigten vorsichtigen Standort.

Aufgrund der nicht sehr tief gearbeiteten Falten und gewissen identischen Bearbeitungsspuren sowie des noch vorhandenen Ansatzes einer Inful ist eine Zuweisung zum Bischofskopffragment Kat. 60 wahrscheinlich.

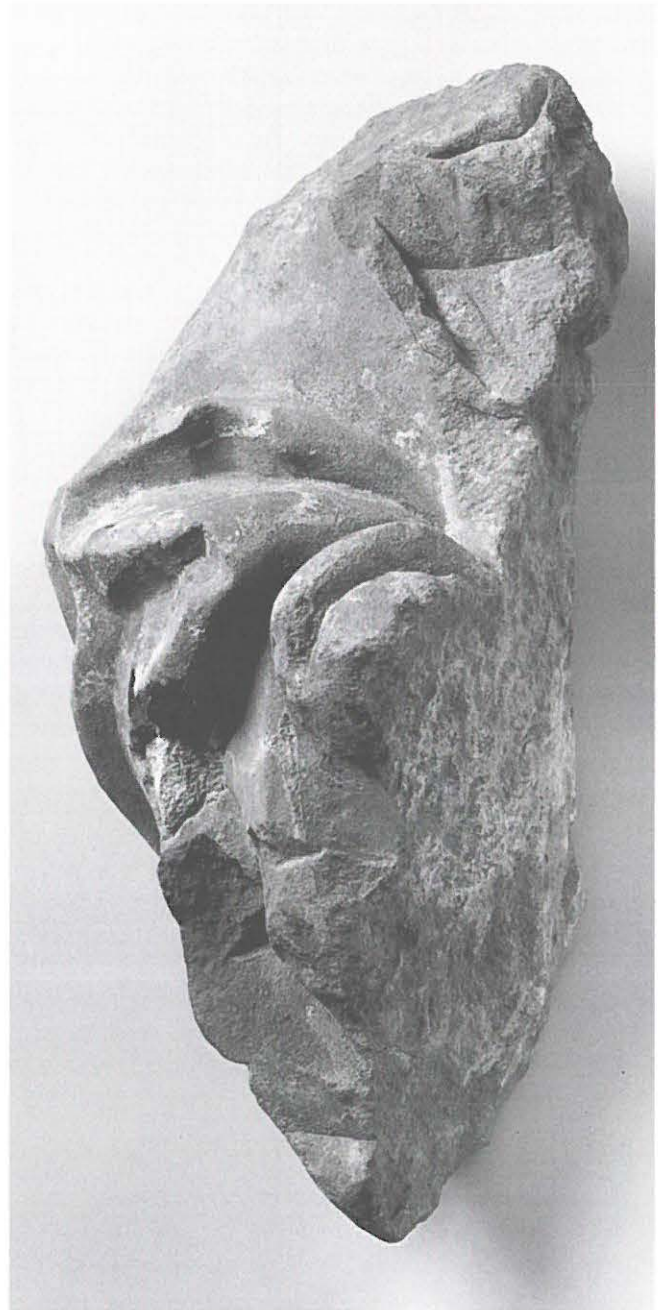
Kat. 63.

Zustand und Beschädigungen: Der Stein ist in gutem Zustand, weist jedoch teilweise starke weissliche Krusten auf. Ein kleiner

Bergungsschaden ist am Ärmelunterteil sichtbar, die übrigen grösseren Bruchflächen sind älteren Datums.

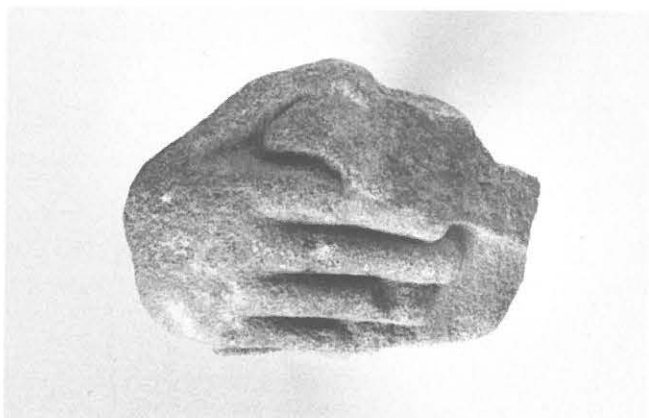
Kat. 64.

Zustand und Beschädigungen: Das Fragment zeigt eine stark ausgewaschene Steinoberfläche. Die Bruchflächen sind wohl älteren Datums.

Am Fragment sind keine ablesbaren Bearbeitungsspuren mehr vorhanden.

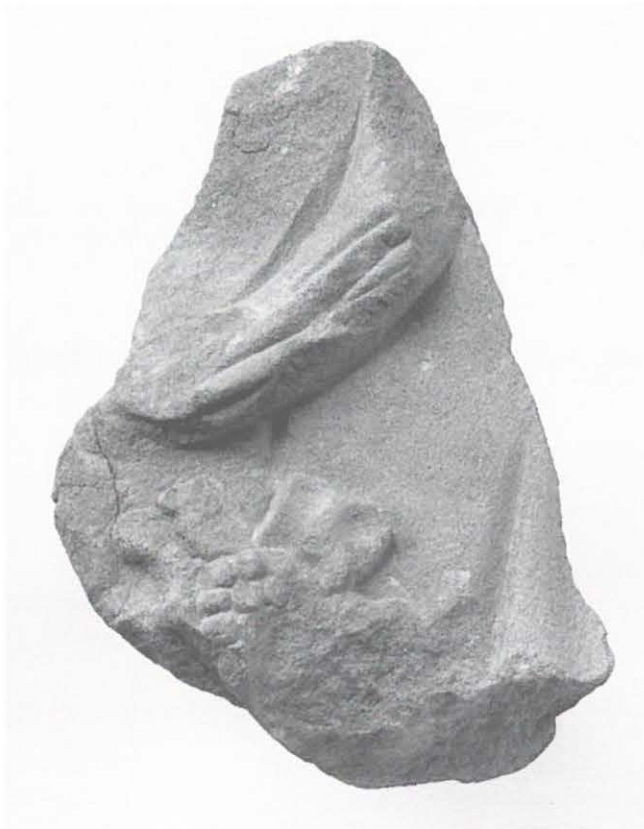
Kat. 66.

Material: Das Material ist ein homogener, fein- bis mittelkörniger blaugrauer Sandstein (Körnung um 0,25 mm). Die Schichtung des Steins verläuft vertikal, im stehenden Körper ungefähr parallel zur Rückseite.

Zustand und Beschädigungen: Der Stein ist bis auf die angerissenen Stellen in gutem Zustand. Das Fragment zeigt rückseitig eine neue Bruchfläche, hier wurde vermutlich bei der Bergung ein Stück weggesprengt. Die Steinoberfläche ist leicht ausgewaschen.

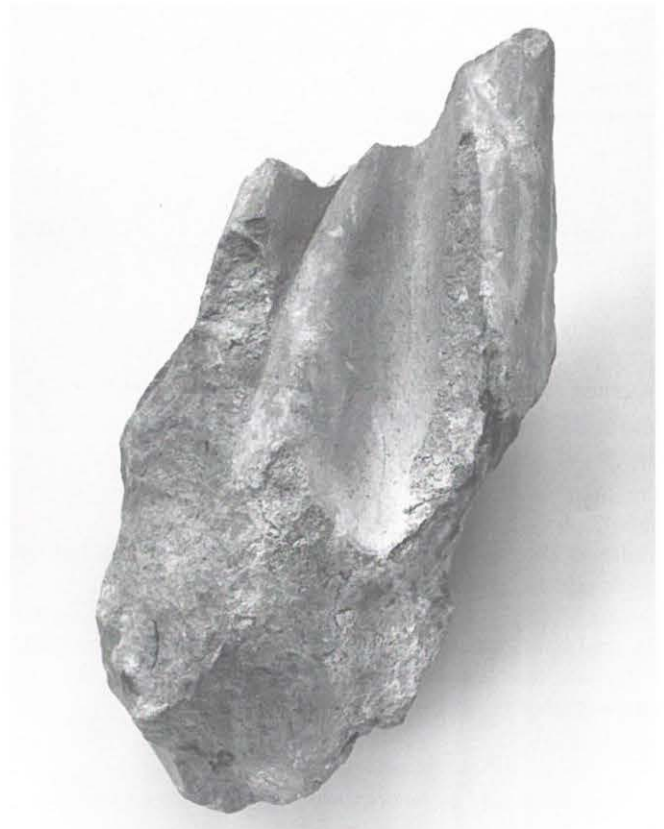
Kat. 67.

Vermutlich linkes seitliches Gewandfragment einer ungefähr lebensgrossen gefassten Skulptur. Am Fragment sind noch Farbreste eines weissen Gewandes sowie ockergelbe Grundierungsreste einer ungefähr 4 cm breiten Bordüre vorhanden.

Zustand und Beschädigungen: Der Zustand des Steines ist – abgesehen von einigen angerissenen Stellen und den mergeligen Einschlüssen – in gutem Zustand. Die Beschädigungen sind grösstenteils älteren Ursprungs.

Am Fragment lassen sich deutlich Reste einer Weissfassung nachweisen, die vermutlich durch den Bindemittelabbau auch in vorhandene Bruchflächen geschwemmt wurde. Auf dieser Weissfassung befinden sich partiell gelblichbräunliche Farbreste von Bordüren, welche auf das verwendete Anlegemittel für die Goldauflage schliessen lassen.

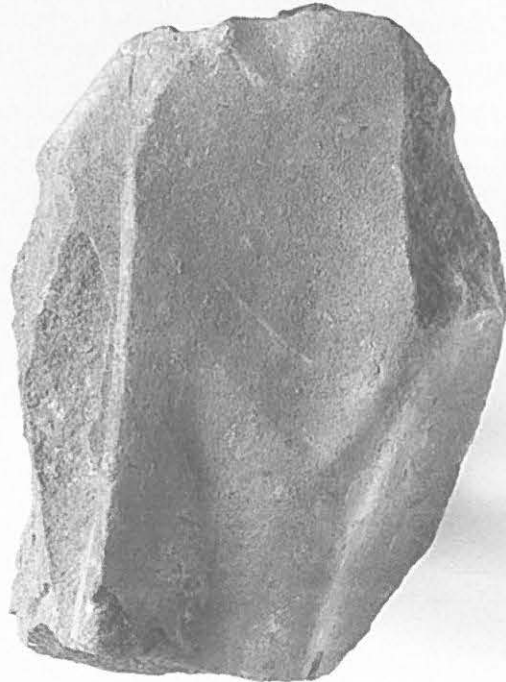
Kat. 69.

Sowohl vom Material als auch von der Art des Behauens her würde das Stück sehr gut zu Johannes dem Täufer Kat. 54 passen. Da jedoch die Trennlinien zwischen Gewand und Bordüre fehlen, muss es als Einzelstück behandelt werden.

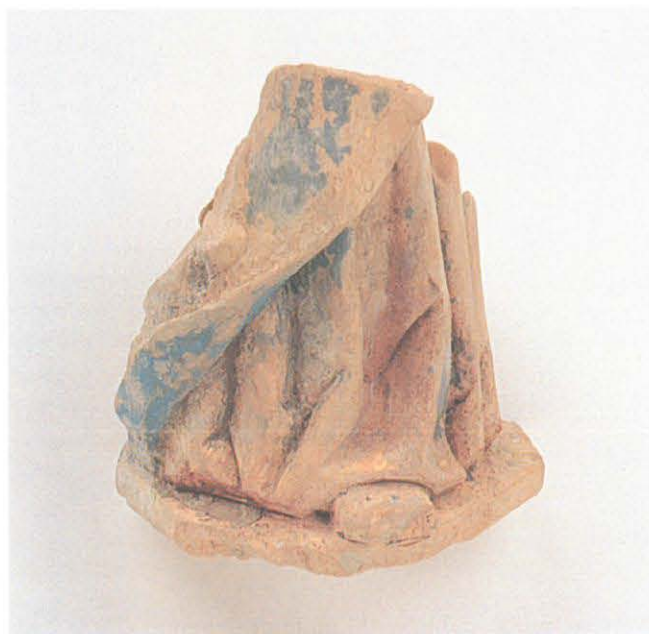
Kat. 70.

Bei dieser Skulptur handelt es sich vermutlich um ein Stück, das als Vollform geschaffen und erst nach der Vollendung durch die runde Öffnung in der Standfläche mit einem entsprechenden Werkzeug ausgehöhlt wurde. Durchmesser der Öffnung 25–30 mm. Ob diese Öffnung bereits durch eine innere, vertikale Stütze bestanden hat und nur noch entsprechend vergrößert wurde, kann nicht mit Sicherheit gesagt werden. Die Gewandfalten wurden zum Teil auf die vorbereitete Form appliziert und mit Modellierwerkzeugen bearbeitet.

Der Mantel hat eine hellblau gefasste Aussenseite mit einem abschliessenden Goldsaum, die Mantelinnenseite dagegen ist rot gefasst. Der hervorstehende Schuh zeigt Spuren einer dunkelbraunen oder schwarzen Fassung. Die Plinthe ist hellgrün gefasst.

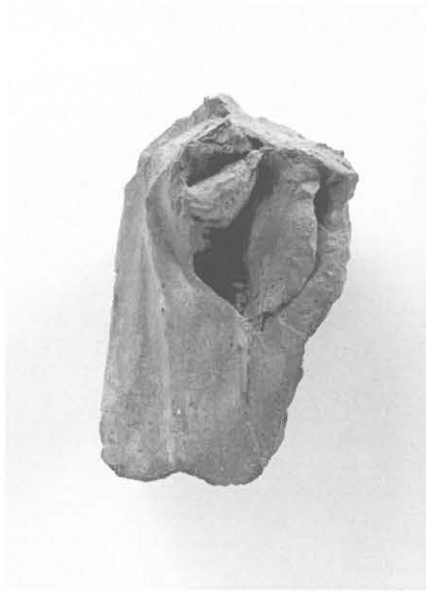
Kat. 71.

Unterster Teil einer gefassten Skulptur mit Standfläche. Die Standfläche stellt nicht eine eigentliche Plinthe dar. Eher erweckt sie den Eindruck, dass die Figur auf ein anderes Tonstück aufmodelliert worden war. Dies und die Tatsache, dass eine plastisch ausgearbeitete Schauffront

und eine flach bearbeitete Rückseite bestehen, bestätigt die Vermutung, dass das Stück zu einem Relief gehörig und in seitlicher, vermutlich kniender Position plazierte war.

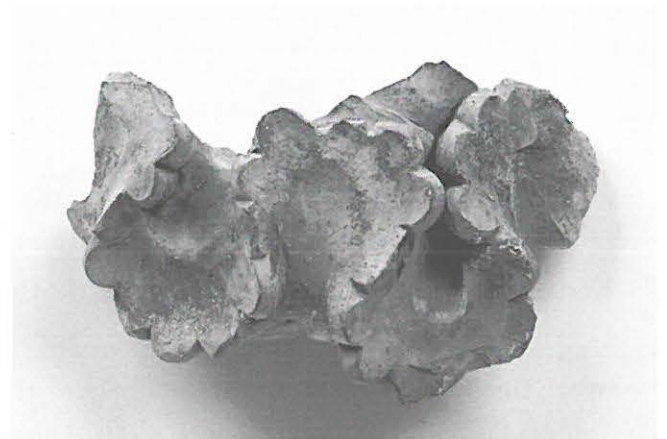
Kat. 76.

Fragment eines Wolkenbandes mit abgeflachter Standfläche.

Innerhalb des Bandes sind zwei unterschiedliche Anstriche feststellbar. Die Rückseite ist ausgehöhlt.

Zustand und Beschädigungen: Der Ton befindet sich in sehr gutem Zustand. Teilweise sind starke Kalkmörtelablagerungen vorhanden. Das Fragmentstück ist mit einem weissen «Schleier» von Farbverwaschungen(?) (auch rückseitig) überzogen und zeigt viele mitverklebte Sandkörner. Kleinere Ecken sind neu weggebrochen, im übrigen bestehen alte Bruchflächen.

Das Wolkenband weist innen und aussen eine unterschiedliche Farbgebung auf (blau und rot). Die beiden Farben wurden auf eine weisse Grundierung aufgetragen.

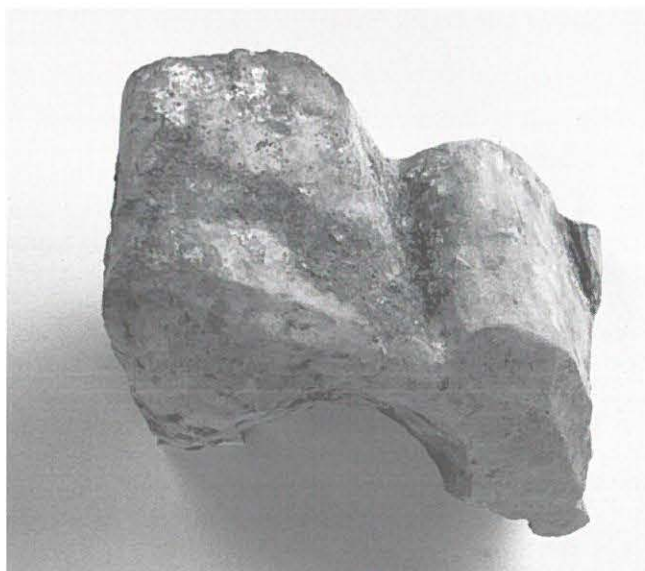
Kat. 83.

Gewandfragment eines Skulpturunterteils mit Fassungsresten. Die Rückseite zeigt eine schräg nach innen verlaufende Aushöhlung. Die Wandstärke des Fragments ist teilweise bis gegen 8 cm dick.

Zustand und Beschädigungen: Der Ton befindet sich in gutem Zustand. Kalkmörtelreste belegen teilweise das Fragmentstück. Verkrustete Oberflächen zeigen vor allem die gefassten Partien. Meistens sind alte Bruchflächen vorhanden.
